საქართველოს საპატრიარქოს წმიდა ანდრია პირველწოდებულის სახელობის ქართული  
უნივერსიტეტი

ნიკო გაფრინდაშვილი

საქართველოს შავი ზღვის სანაპირო ზოლის  
გეომორფოლოგიური და გეოდინამიკური ცვლილებების  
და რისკების შეფასება საზღვაო ინფრასტრუქტურის  
განვითარებასთან დაკავშირებით

თბილისი  
2019

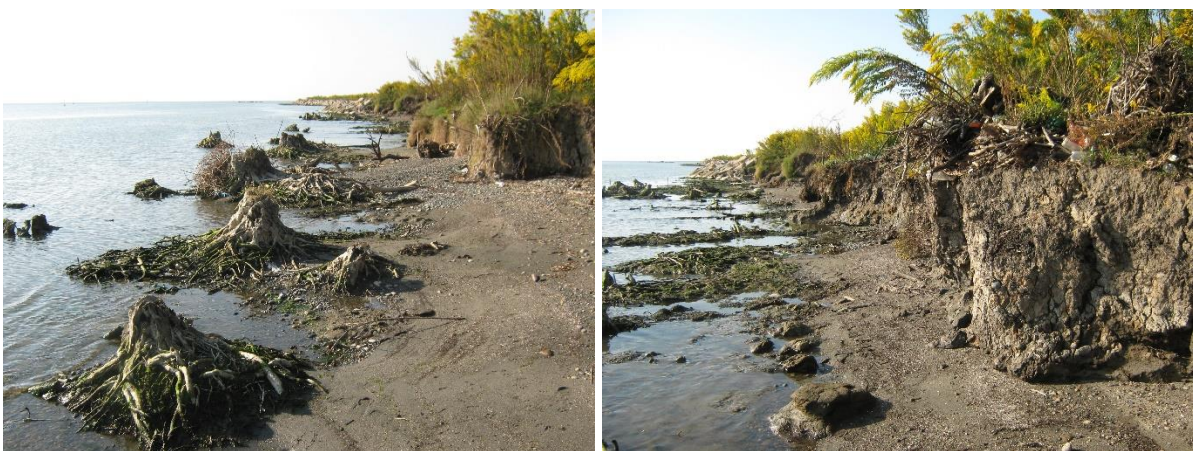
სურ. 3.1.1.1. მდ. ხობის შესართავი და მის ჩრდილოეთით არსებული სანაპირო 2016 წ.

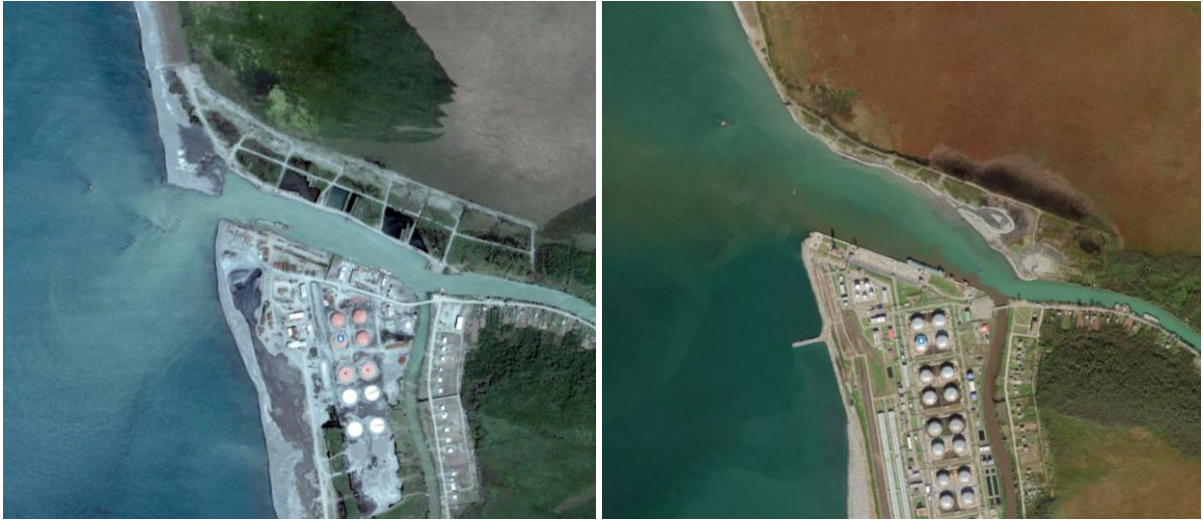
**სურ. 3.1.1.2.** ყულევი, მდ. ხობის შესართავის აეროფოტო - 2005 და 2018 წწ.

შემოსასვლელ არხში, დაღრმავებითი სამუშაოების წარმოებისას შემთხვევაში, შესართავიდან სამხრეთ სანაპიროს მონაკვეთზე, სავარაუდო წარეცხვის ტემპი 15-20 მ-ით განისაზღვრება წელიწადში. ასევე, წაირეცხება წყალქვეშა ფერდიც. ტერმინალის ნაპირთან ახლომდებარე ობიექტები დროთა განმავლობაში აღმოჩნდებიან ზღვის ტალღების მოქმედების საშიშ ზონაში.

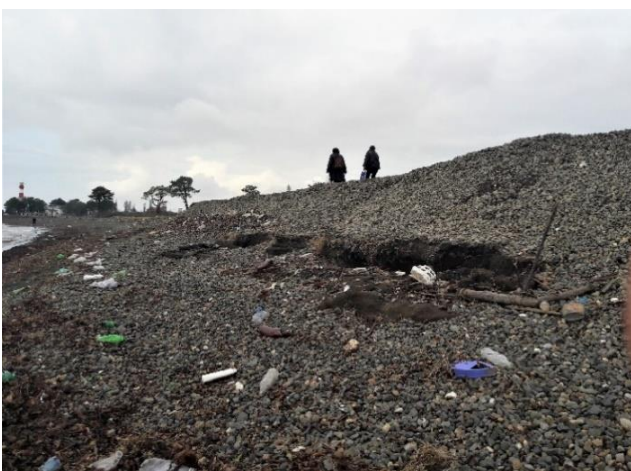
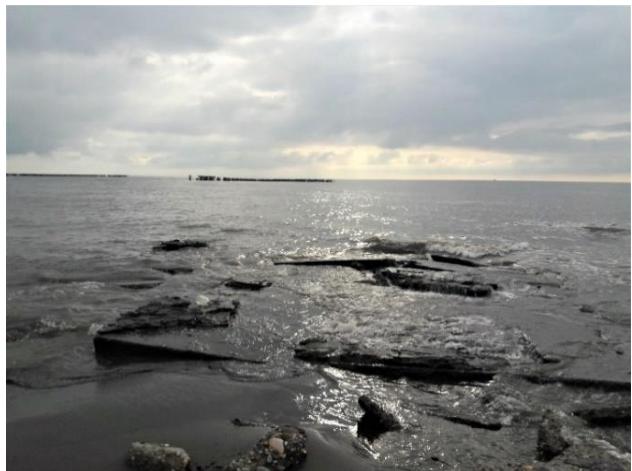
**სურ. 3.2.1.1.** კენჭოვანი მასალით გამაგრებული სანაპირო, საკაბელო ხაზის მდებარეობა, პირსის ნარჩენები

შესართავიდან 500 მ-ით სამხრეთით, ქვიშიან სანაპიროზე შემოტანილია დიდი რაოდენობით დაახლოებით 20-40 მმ დიამეტრის კენჭოვანი მასალა, რომლითაც გამაგრებულია ამ მონაკვეთზე ზღვაში გაყვანილი ოპტიკურ-ბოჭკოვანი კაბელი. საკაბელო ინფრასტრუქტურა ადრეულ წლებში გამაგრებას არ საჭიროებდა, თუმცა დროთა განმავლობაში ნაპირი გაირეცხა და ინფრასტრუქტურის შენარჩუნების მიზნით გამაგრებითი სამუშაოების ჩატარება ყოველწლიურ აუცილებლობას წარმოადგენს. სანაპიროს უკანდახევის მასშტაბების განსაზღვრა შესაძლებელია ამ ადგილის გასწვრივ ზღვაში შემორჩენილი პირსის ნანგრევების მიხედვით. სანაპიროდან პირსის ნარჩენებამდე მანძილი 180-190 მ-ს შეადგენს. კენჭოვანი მასალით გამაგრებული სანაპირო 500 მ-ის მანძილზე ვრცელდება. მონაკვეთზე აკუმულირებულია ზღვის მიერ გამორიყული მყარი საყოფაცხოვრებო ნარჩენები (იხ. სურ. 3.2.3.1)

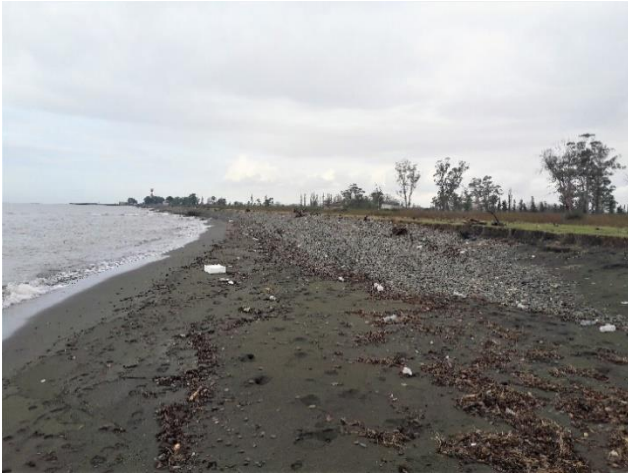
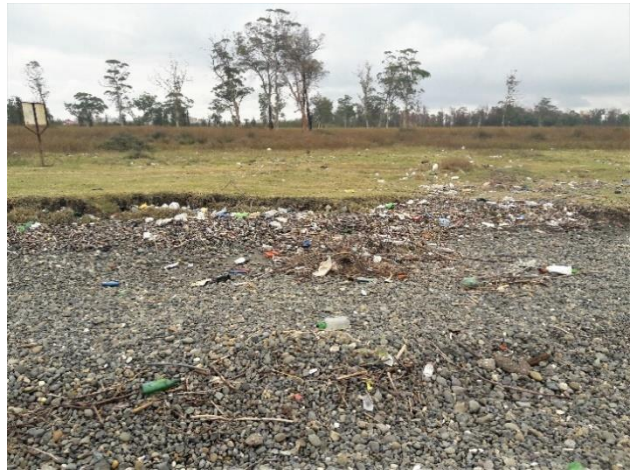
**სურ. 3.2.1.2.** კენჭოვანი მასალით გამაგრებული სანაპიროს დასასრული და მყარი საყოფაცხოვრებო ნარჩენებით დაბინძურება

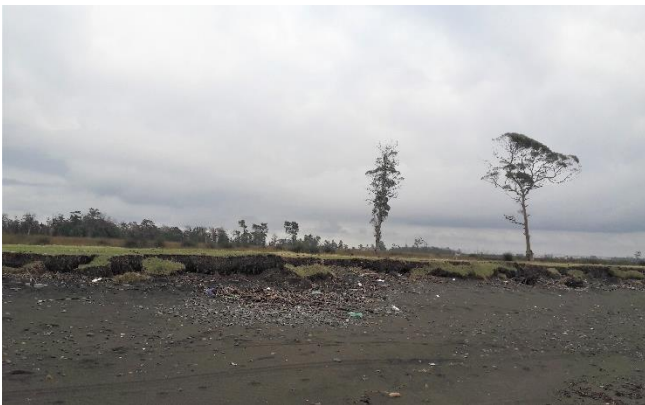
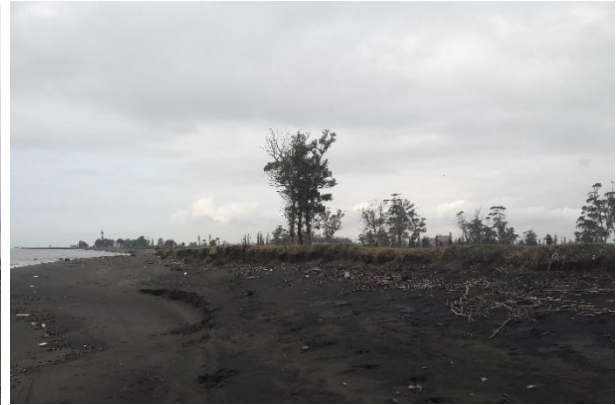
**სურ. 3.2.1.3.** წარეცხვის საფეხური, ქ. ფოთის სამხრეთი სანაპირო

კენჭოვანი მასალით გამაგრებული სანაპიროს სამხრეთით იკვეთება წარეცხვის საფეხური, რომელსაც შემოტანილი კენჭოვანი მასალის ფენა ფარავდა. წარეცხვის მონაკვეთი მდ. რიონის შესართავიდან 3 კმ-ის მანძილზე, დაახლოებით ოქროს ტბის მოპირდაპირე სანაპირომდე ვრცელდება, პლაჟის საშუალო სიგანე 20 მ-ს არ აღემატება. ამ მონაკვეთზე პლაჟის უკან ორი მცირე ტბა და ჭაობიანი ტერიტორიები მდებარეობს.

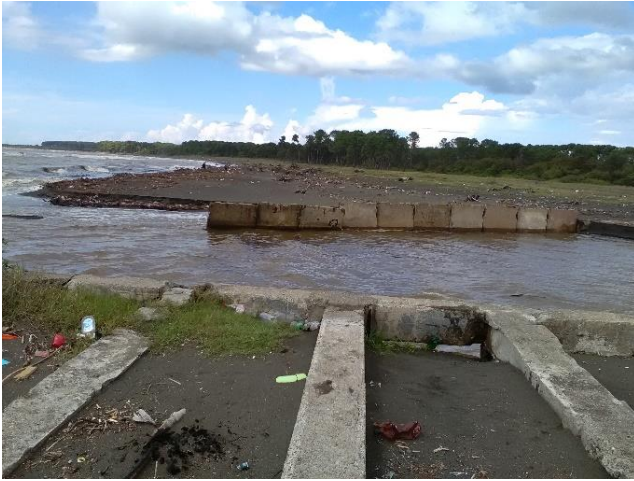
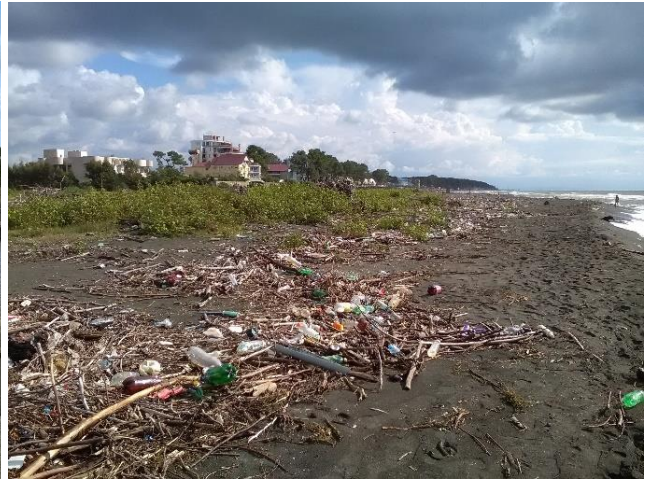
#### სურ 3.3.1.1. ჩამდინარე არხი და პლაჟზე დაგროვილი ნარჩენები

სანაპირო ზოლი მდ. სუფსის შესართავიდან 2 კმ-ის მანძილზე ერთგვაროვანია და ყველანაირი ობიექტებისგან თავისუფალი, პლაჟი ვიწროა, სიგანე 20-25 მ-ის ფარგლებში იცვლება. მდ. სუფსის შესართავიდან 2 კმ-ში ზღვას უერთდება დაახლოებით 2.5 მ სიგანის არხი. პლაჟზე არხის ორივე მხარეს დაგროვილია დიდი რაოდენობით პლასტიკის, ხის, მინის და სხვა სახის ნარჩენები.

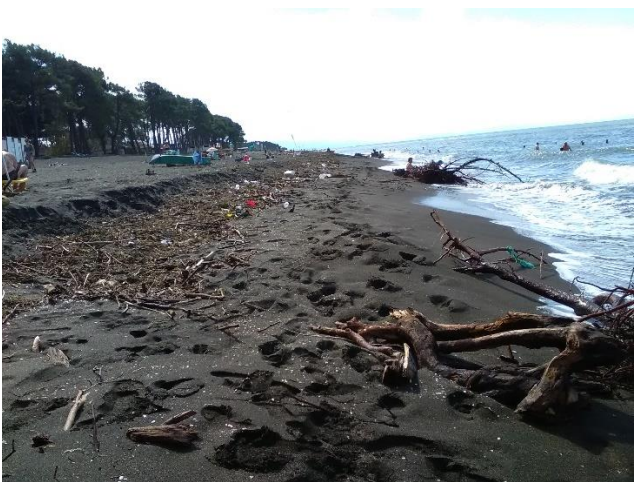
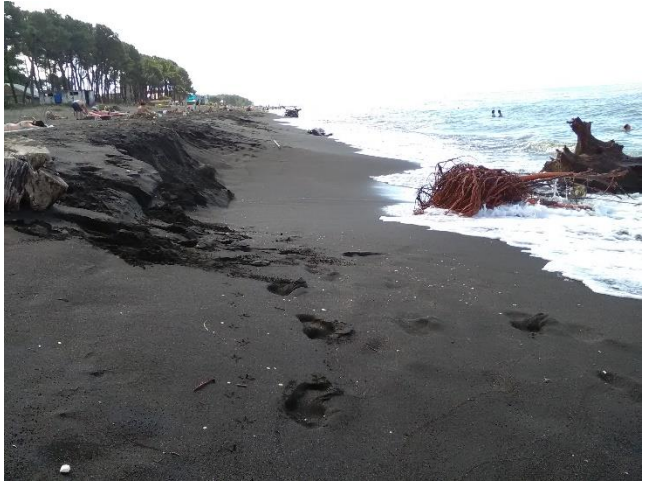
#### სურ. 3.3.1.2. შეკვეთილის წარეცხვადი სანაპირო

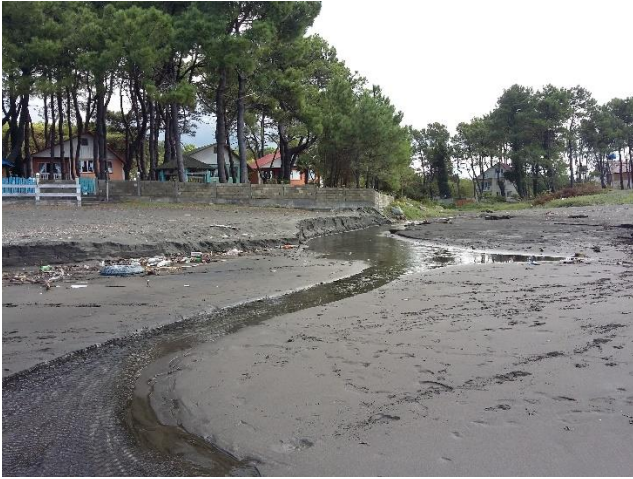
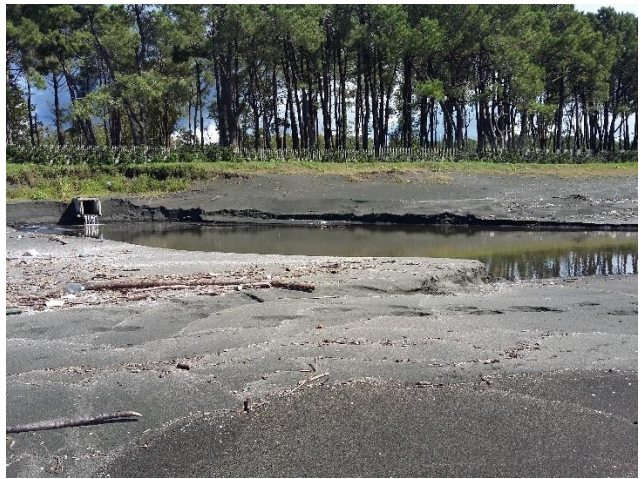
სურ. 3.3.1.3. შეკვეთილის სანაპირო, ჩამდინარე წყლები

არხის შესართავიდან 1 კმ-ში ზღვაში ჩაედინება დასახლებული ტერიტორიიდან გამომავალი დაბინძურებული წყლის ნაკადი. მასში მრავლადაა მყარი საყოფაცხოვრებო

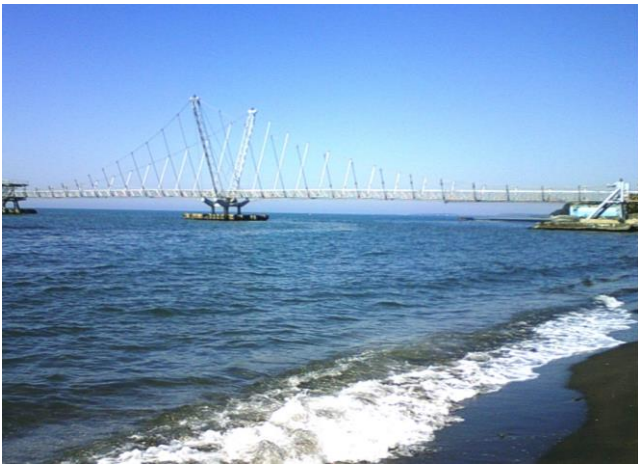
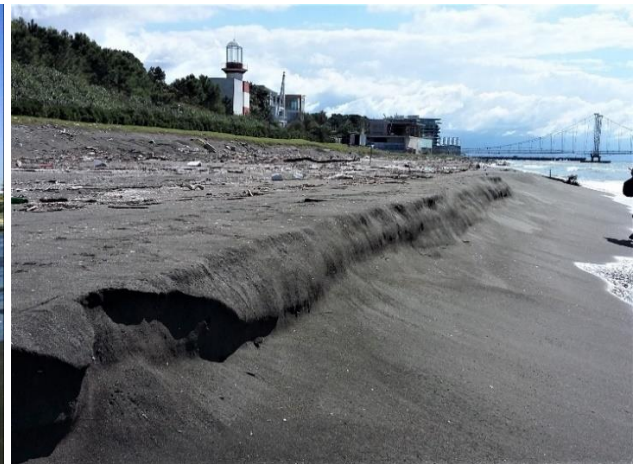
სურ. 3.3.1.4. სასტუმრო პარაგრაფის მიმდებარე სანაპირო - ორიგინალი კონსტრუქციის პირსი

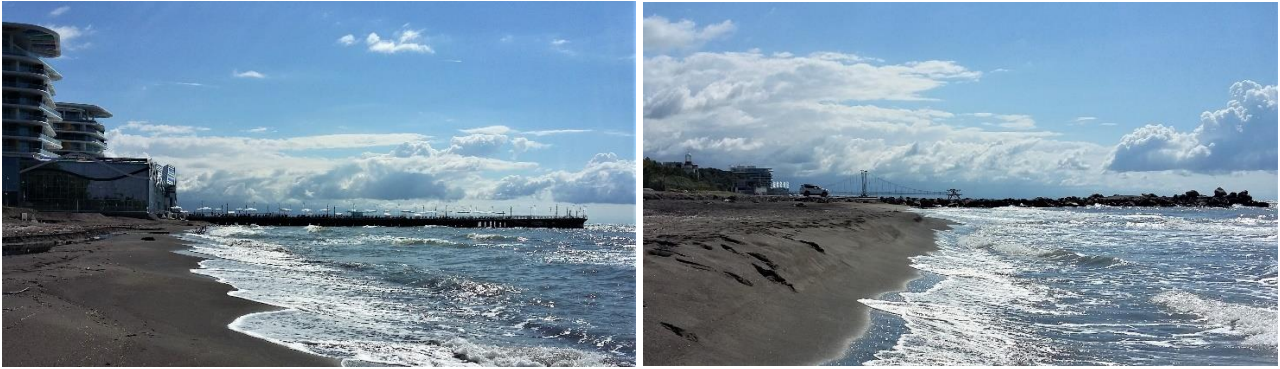
**სურ. 3.3.1.5.** სასტუმრო და სანაპიროზე აშენებული პირსები

სასტუმროსთვის აშენებული პირსი საფრთხეს წარმოადგენს ნაპირისთვის, რადგან ის არ ატარებს ნატანს და აუარესებს შექმნილ მდგომარეობას (სურ.3.3.1.5.). სასტუმროს ტერიტორიის ღობე შეჭრილია პლაჟის აქტიურ ზონაში, რაც დაუშვებელია. ასევე, პლაჟურ ზონაში, განლაგებულია სხვადასხვა შენობები და მცირე ზომის მცურავი საშუალებების ნავმიმღები. აქ უნდა ითქვას, რომ ტალღაჩამქრობი პლაჟის სიგანე მინიმუმ 40-50 მეტრის უნდა იყოს. პლაჟის მდგომარეობაზე მნიშვნელოვან უარყოფით გავლენას ახდენს აშენებული ნავმისადგომი, რომელიც ხელს უშლის ნატანის თავისუფალ გადაადგილებას ნაპირის გასწვრივ.

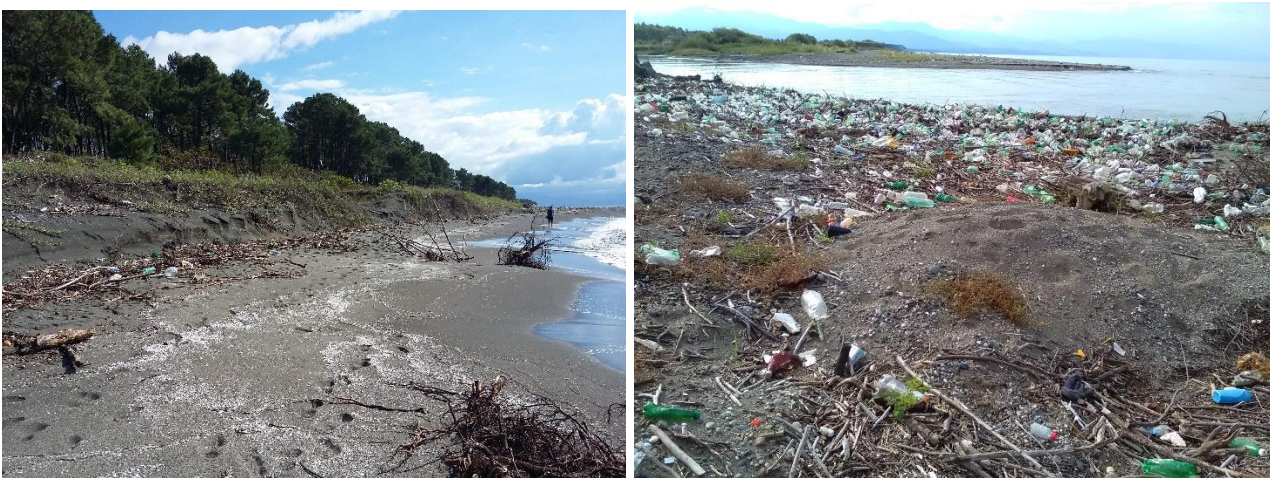
**სურ. 3.3.1.6.** გარეცხილი დიუნა და მდინარის მიერ ჩამოტანილი ნარჩენები მდ. ნატანების შესართავთან

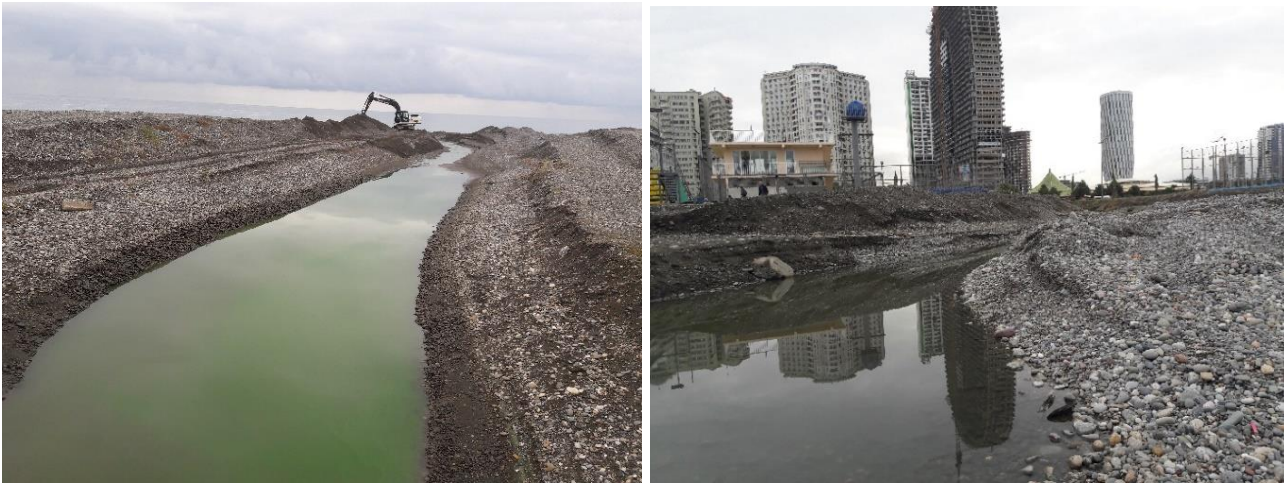
**სურ. 3.4.1.3.** ნურის და არდაგანის ტბებიდან ზღვაში ჩამდინარე არხები

აღნიშნულ მონაკვეთში ერთმანეთისგან 800 მ-ის დაშორებით მდებარეობს ნურის და არდაგანის ტბები. ტბებიდან სანაპიროზე გამოედინება და ზღვას ერთვის დაახლოებით 4 მ სიგანის და 0.25 მ სიღრმის ორი არხი. კვლევის პროცესში მიმდინარეობდა მათი შტორმისშემდგომი გაწმენდითი სამუშაოები (სურ. 3.4.1.3.). ტბებში სანიაღვრე და სხვა დაბინძურებული წყლები ხვდება, მათი დაბინძურების ხარისხი მაღალია, მას მომწვანო შეფერილობა და უსიამოვნო სუნი გააჩნია. ნურის და არდაგანის ტბის ამგვარი მდგომარეობა ადგილობრივი მაცხოვრებლებისთვის პრობლემას წარმოადგენს,

ეკოლოგიური მდგომარეობის გაუმჯობესების მიზნით მას რამდენჯერმე ჩაუტარდა გაწმენდითი სამუშაოები.

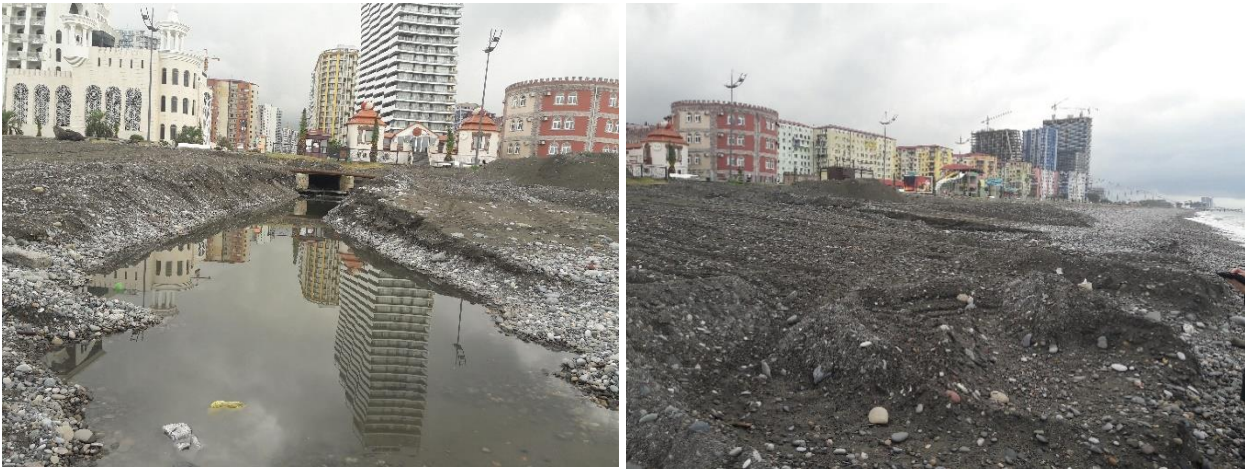
**სურ. 3.4.1.4.** ზღვაში ჩამდინარე არხი, სანაპირო ზოლში მიმდინარე მშენებლობა

არდაგანის ტბიდან სამხრეთით 600 მ-ში ზღვას უერთდება კიდევ ერთი, მესამე არხი (სურ. 3.4.1.4.). იგი დაბინძურებულია მყარი ნარჩენებით და გააჩნია მძაფრი არასასიამოვნო სუნი. სავარაუდოა, რომ მასში ხვდება საკანალიზაციო და სანიაღვრე წყლები. არხის მიმდებარედ განთავსებულია აკვა-პარკი, სასტუმროები, რესტორნები და სხვა დასასვენებელი ობიექტები, აქტიურად მიმდინარეობს სხვადასხვა სამშენებლო

სამუშაოები. ამ ადგილზე პლაჟის სიგანე არხთან 45 მ-ს არ აღემატება. ამ მონაკვეთიდან იწყება სანაპიროს უკან დახევის ტენდენცია, არხის შეერთების წერტილიდან სამხრეთი მიმართულებით სანაპიროს სიგანე თანდათან მცირდება.

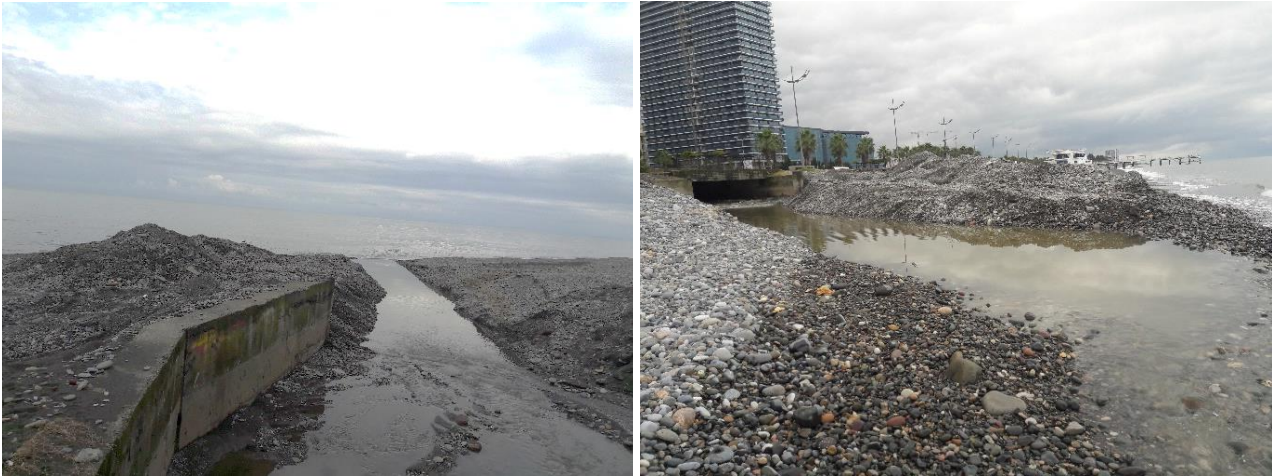
**სურ. 3.4.1.5.** ჟილინსკის არხი

ჩამდინარე მესამე არხიდან 500-550 მ-ით სამხრეთით, ზღვაში ჩაედინება იგივე პარამეტრების, რიგით მეოთხე - ჟილინსკის არხი. იგი წარმოადგენს ქალაქის ტერიტორიაზე წარმოქმნილი სანიაღვრე წყალების შემკრებს, რომელსაც სხვა მცირე არხებიც უერთდება და საბოლოოდ ზღვაში ჩაედინება. არხი 2016 წლამდე ღია ტიპის იყო, მიმდებარედ მცხოვრები მოსახლეობის მიერ მყარი ნარჩენებით თუ სხვადასხვა ჩამდინარე წყლებით დაბინძურების გამო შეიქმნა ანტისანიტარული მდგომარეობა. არხს უხვი ნალექის პირობებში ახასიათებდა ტერიტორიების დატბორვა, აქედან გამომდინარე, ადგილობრივმა მთავრობამ მიიღო გადაწყვეტილება არხის რეკონსტრუქციის თაობაზე და ამჟამად იგი ქალაქის ტერიტორიაზე დახურული სახით გაედინება. მიუხედავად იმისა, რომ არხი დახურულია მასში მაინც ხვდება მყარი საყოფაცხოვრებო ნარჩენი და სამეურნეო-საყოფაცხოვრებო ჩამდინარე წყლები, რაც კვლევის პროცესშიც დადგინდა.

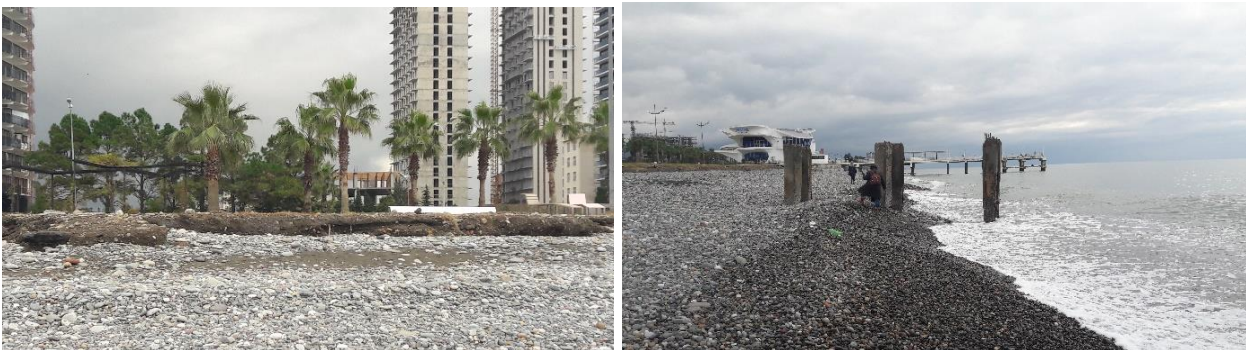
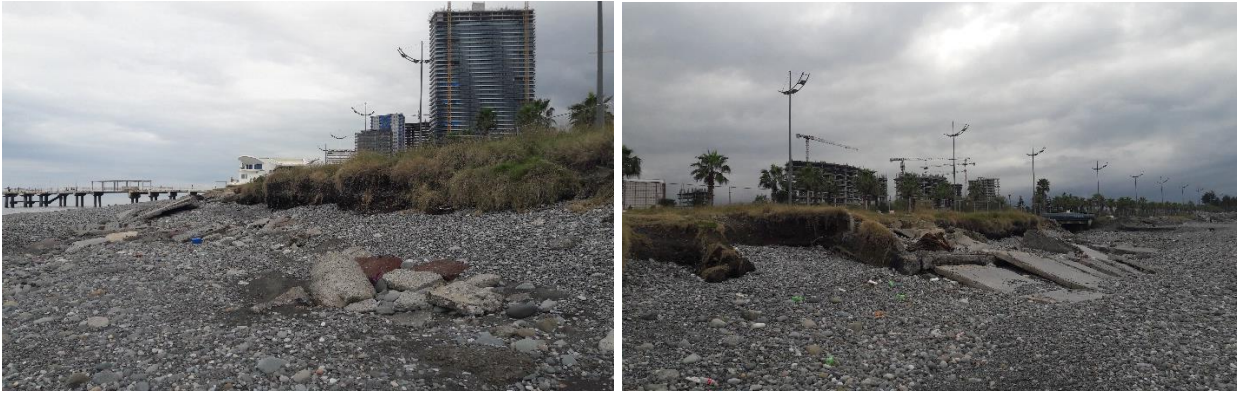
**სურ. 3.4.1.6.** სანაპირო ზოლში მიმდინარე წარეცხვის პროცესების შედეგები

ვიზუალურადაც ჩანს, რომ ზღვის ტალღური ზემოქმედება მაღალია (სურ. 3.4.1.6.). აღნიშნულზე მეტყველებს რკინა-ბეტონის პირსის ნარჩენები, კენჭოვანი სანაპიროს სიგანე შემცირებულია და 30 მ-ს არ აღემატება, გაზრდილია წარეცხვის საფეხურის სიმაღლე. ამ წერტილიდან სამხრეთით, 1.5 კმ მონაკვეთზე, სანაპიროს მიუყვება ლეხ და მარია კაჩინსკების სახელობის პარკი, სადაც მოწყობილია სხვადასხვა გასართობი ინფრასტრუქტურა, პარკის ირგვლივ მიმდინარეობს ინფრასტრუქტურის განვითარების სამუშაოები.

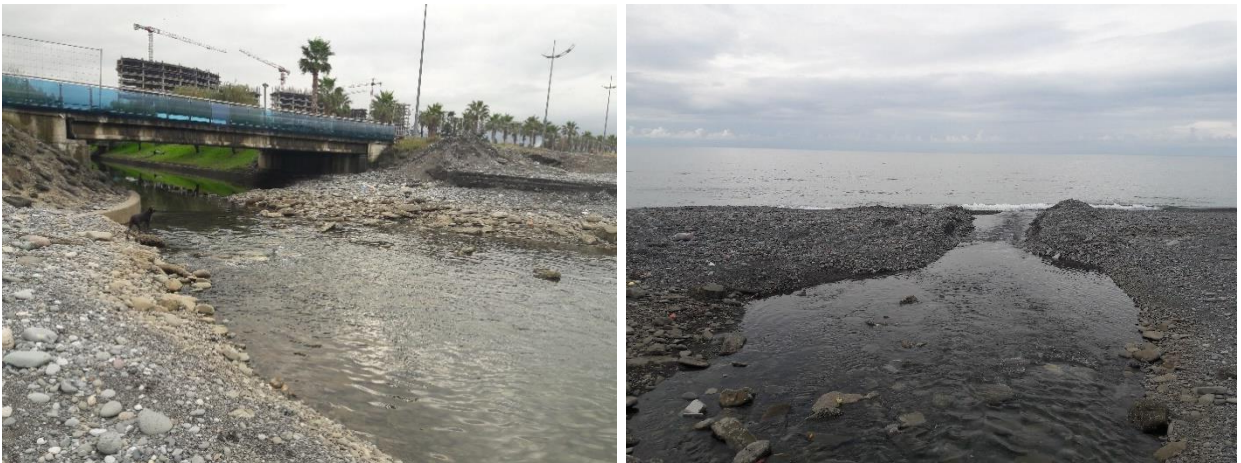
**სურ. 3.4.1.7.** მეჯინისწყლის შესართავი

მონაკვეთის შემდგომ, ზღვას უერთდება მდ. მეჯინისწყალი. მდინარის მნიშვნელოვანი ნაწილი დასახლებულ პუნქტებში გაივლის, მათ შორის, ქ. ბათუმის ტერიტორიას. მდინარის წყალი დაბინძურებულია, ფიქსირდება მყარი საყოფაცხოვრებო ნარჩენებიც.

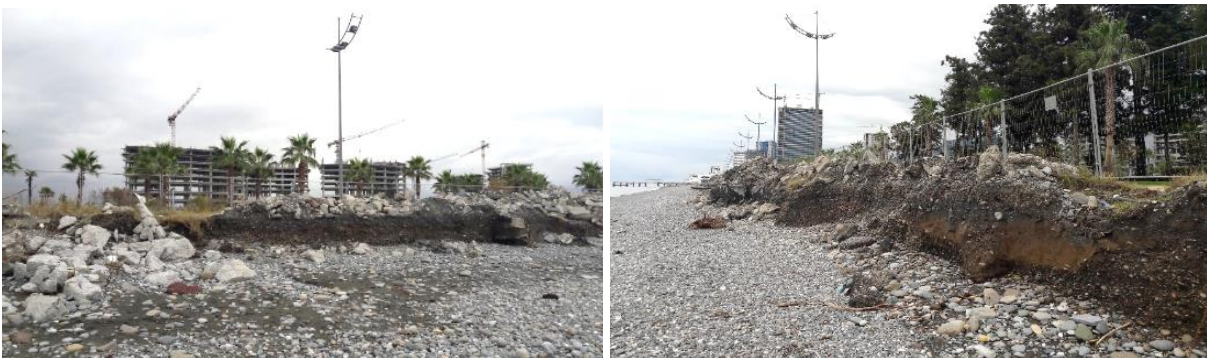
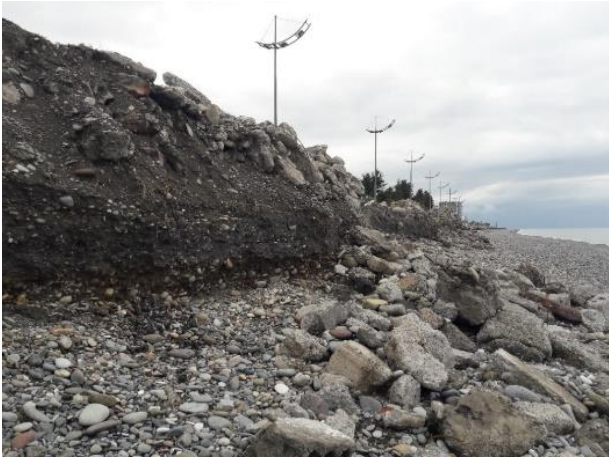
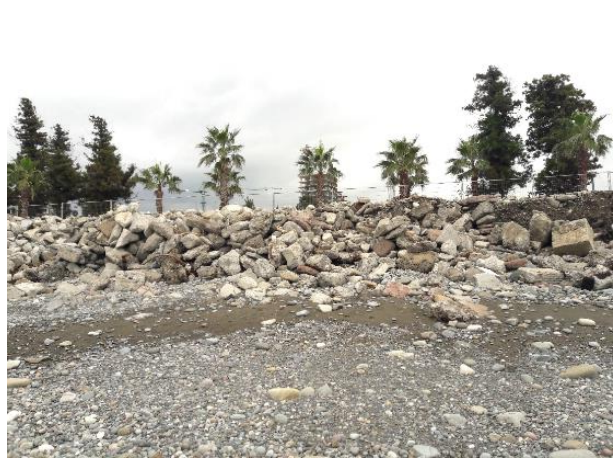
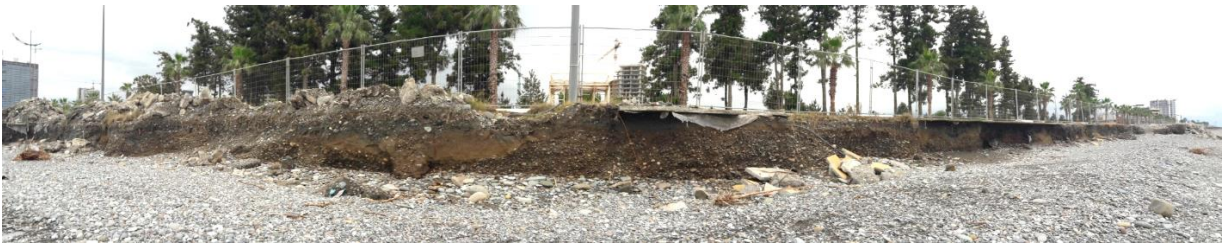
**სურ. 3.4.1.8.** სანაპიროს წარეცხვის შედეგები და ამ პროცესების შეჩერების მიზნით დაყრილი ნგრევის შედეგად წარმოქმნილი სამშენებლო ნარჩენები

45-50 მ-ის პარამეტრების პლაჟი უზრუნველყოფს შტორმული ტალღების ენერგიის სრულ დისიპაციას და შესაბამისად, სანაპირო ზონაში გაშენებული ახალი ბულვარის შენარჩუნებას.

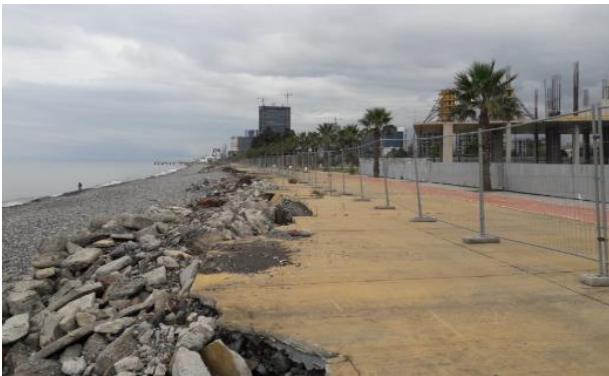
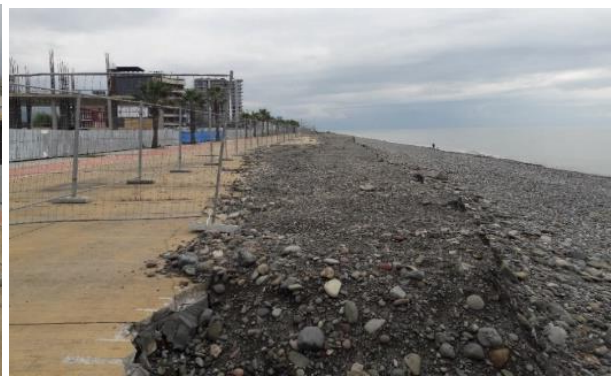
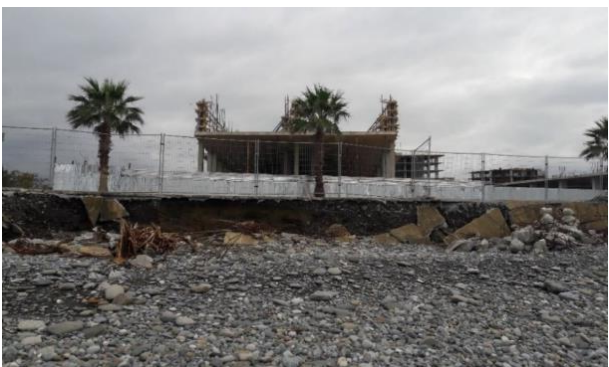
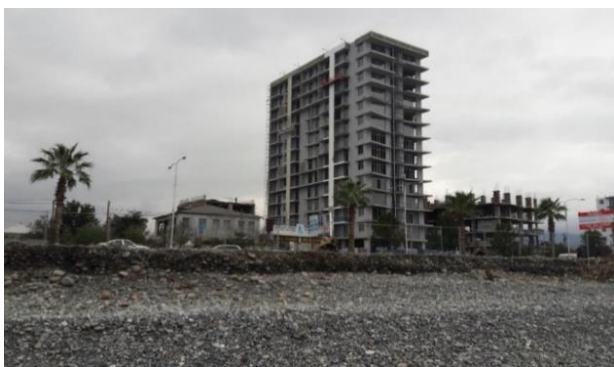
**სურ. 3.4.1.9.** ბათუმის ბულვარის დაზიანებული მონაკვეთი და მის უკან მიმდინარე მშენებლობა

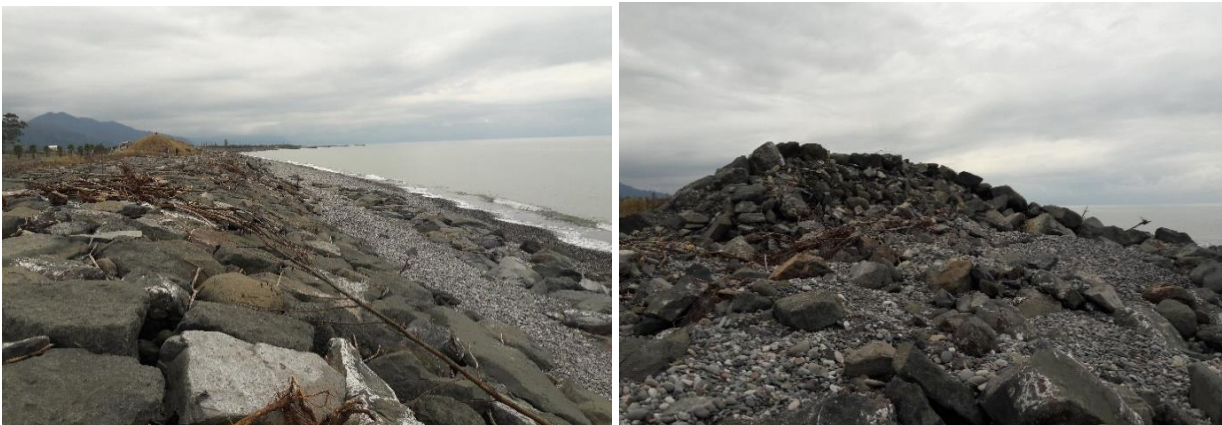
**სურ. 3.4.1.10.** ლოდებისაგან მოწყობილი ნაპირსამაგრი ნაგებობა

მონაკვეთის სამხრეთით სანაპიროს 1 კმ-იანი მონაკვეთი გამაგრებულია მასზე იარუსებად განთავსებული დამუშავებული ლოდებით. ნაპირსამაგრ ნაგებობას დიუნის ფორმა აქვს, რომლის შიდა ნაწილი მცირე ზომის ქვებისგან, ხოლო ზემოდან ლოდების მოწყობილი წყობითაა აგებული. აღსანიშნავია, რომ დამცავი ნაგებობის თავსა და ბოლოში დაწყებულია რღვევა.

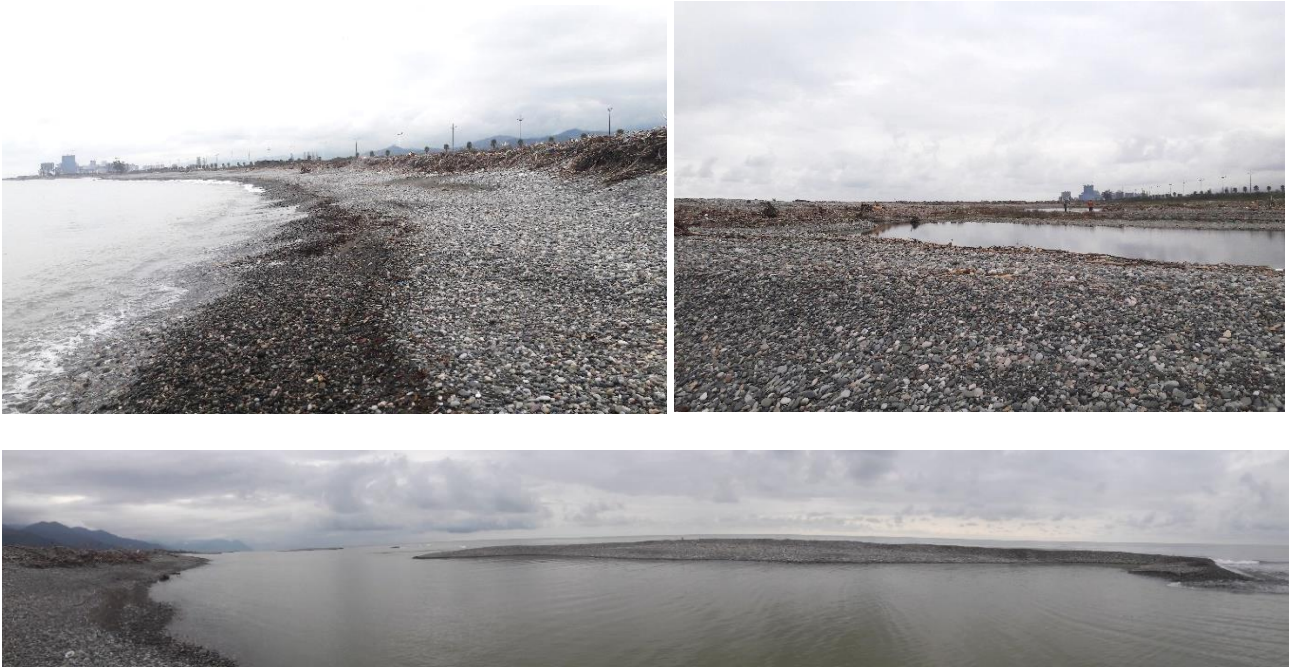
**სურ. 3.4.1.11.** მდინარე ჭოროხის შესართავის მარჯვენა სანაპირო

უნდა აღინიშნოს რომ, მდ. ჭოროხიდან შემოსული პლაჟამგები ნატანი, რომლის მოცულობა შეფასებით არ აღემატება 20 ათ. მ<sup>3</sup> წელიწადში [59], არ არის საკმარისი სანაპიროს მდგრადობის სტაბილურობის შესანარჩუნებლად. უმოქმედების პირობებში, ბათუმის სანაპიროს სამხრეთ ნაწილში არ შეწყდება წარეცხვები. წარეცხვების ხარჯზე სანაპიროს კონფიგურაცია თანდათანობით შეიცვლება, რაც მისი უკან დახევით გამოიხატება. სანაპიროს გამაგრება მყარი ჰიდროტექნიკური ნაგებობებით (ლოდებით, რკინა-ბეტონის ნაგებობებით და სხვა) არაეფექტურია. საკვლევი რეგიონის სტაბილური მდგომარეობის შესანარჩუნებლად საჭიროა არსებული ნატანის დეფიციტის შევსება პლაჟწარმოქმნელი ნატანის ხელოვნური ჩაყრებით შერჩეულ ადგილებში.

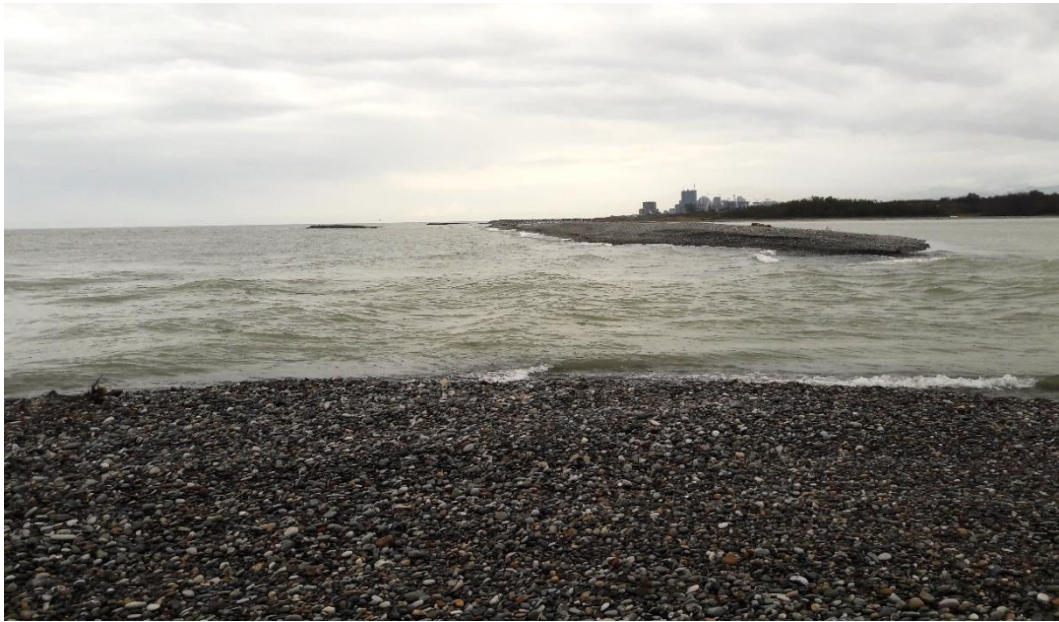
**სურ. 3.4.2.1.** კუნძულები მდინარე ჭოროხისა და ზღვის შესართავთან

მდ. ჭოროხი შესართავთან ფართო დელტას წარმოქმნის. მისი ორივე ნაპირი დაჭაობებულია. მდინარის და ზღვის გარდამავალ ზონაში, შუა ნაწილში მოგრძო

ფორმის დიდი და მცირე კუნძულებია წარმოდგენილი. შესართავის სამხრეთ მონაკვეთზე ზღვის მიერ გამორიყული საყოფაცხოვრებო და სხვა სახის ნარჩენები თითქმის არ ფიქსირდება (სურ. 3.4.2.1.).

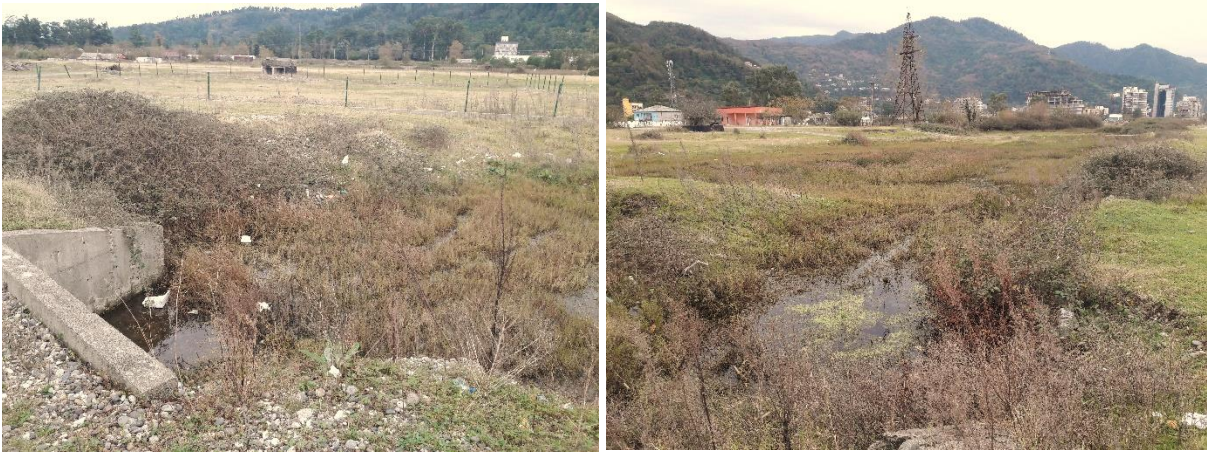
**სურ. 3.4.2.2.** გონიო, დასახლებული და დაჭაობებული ტერიტორიებიდან გამომდინარე არხი (ე.წ „გნილუშკა“)

გონიო-კვარიათის სანაპირო ზოლის ფარგლებში, დასახლებული არეალიდან ზღვას უერთდება ამავე პარამეტრების ექვსამდე სანიაღვრე ჩამდინარე წყლის არხი, რომლებიც მაღალი ალბათობით დაბინძურებულია (სურ. 3.4.2.2.). ამ მონაკვეთზე ეკოლოგიური თვალსაზრისით სხვა მნიშვნელოვანი ნეგატიური პროცესები არ დაფიქსირებულა.

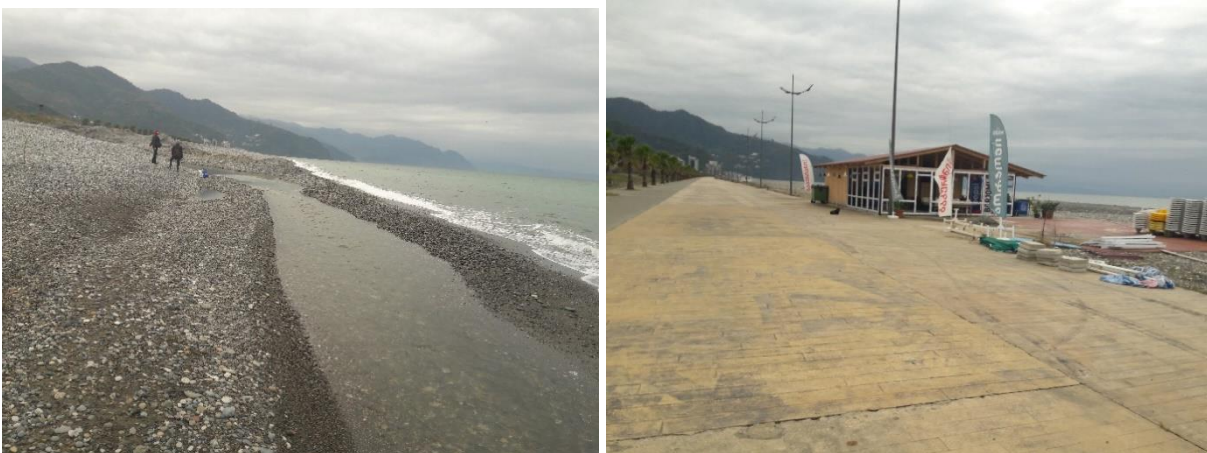
**სურ. 3.4.2.3.** ჩამდინარე არხი და გონიოს ბულვარი

მდ. ჭოროხის შესართავიდან სამხრეთი მიმართულებით სანაპიროს სიგანე საშუალოდ 60 მეტრს შეადგენს, რომელიც დაახლოებით 30 მმ კენჭებისგანაა აგებული. მის უკან დაჭაობებული ტერიტორიებია. სანაპირო ერთგვაროვანია და 2 კმ-ის მონაკვეთზე ყოველგვარი ინფრასტრუქტურული ობიექტებისგან თავისუფალია. შესართავიდან 2 კმ-ის სამხრეთით ზღვას უერთდება წყლის ნაკადი, რომელიც დასახლებული პუნქტის და დაჭაობებული ტერიტორიების მხრიდან მოედინება, ადგილობრივები მას ე.წ „გნილუშკა“-ს უწოდებენ, რომელიც პლაჟის პასიურ მონაკვეთში გადის და ტენიანი ტერიტორიიდან წყალს კრებს. არხი დაბინძურებულია, მისი სიგანე დაახლოებით 2 მ, ხოლო სიღრმე 0.2 მ-ია (სურ. 3.4.2.3.).

არხის შესართავიდან იწყება გონიოს ბულვარი და პლაჟი, რომელიც დაახლოებით 3 კმ-ის მანძილზე მიუყვება სანაპიროს. ბულვარი ინფრასტრუქტურის თვალსაზრისით მეტ-ნაკლებად მოწყობილია, განთავსებულია გარე განათების ბოძები და მცირე ტურისტული ინფრასტრუქტურა. კვლევის პროცესში პლაჟზე გამორიყული ნარჩენების დიდი რაოდენობა არ დაფიქსირებულა, იხ. სურ.3.4.2.3.
